Artenschutz an Gebäuden

Wohnen und Bauen mit Rücksicht auf Fledermäuse & Vögel

Die Praxis
im Umgang mit diesem
Thema
bei
Gebäudesanierungen
in Wien

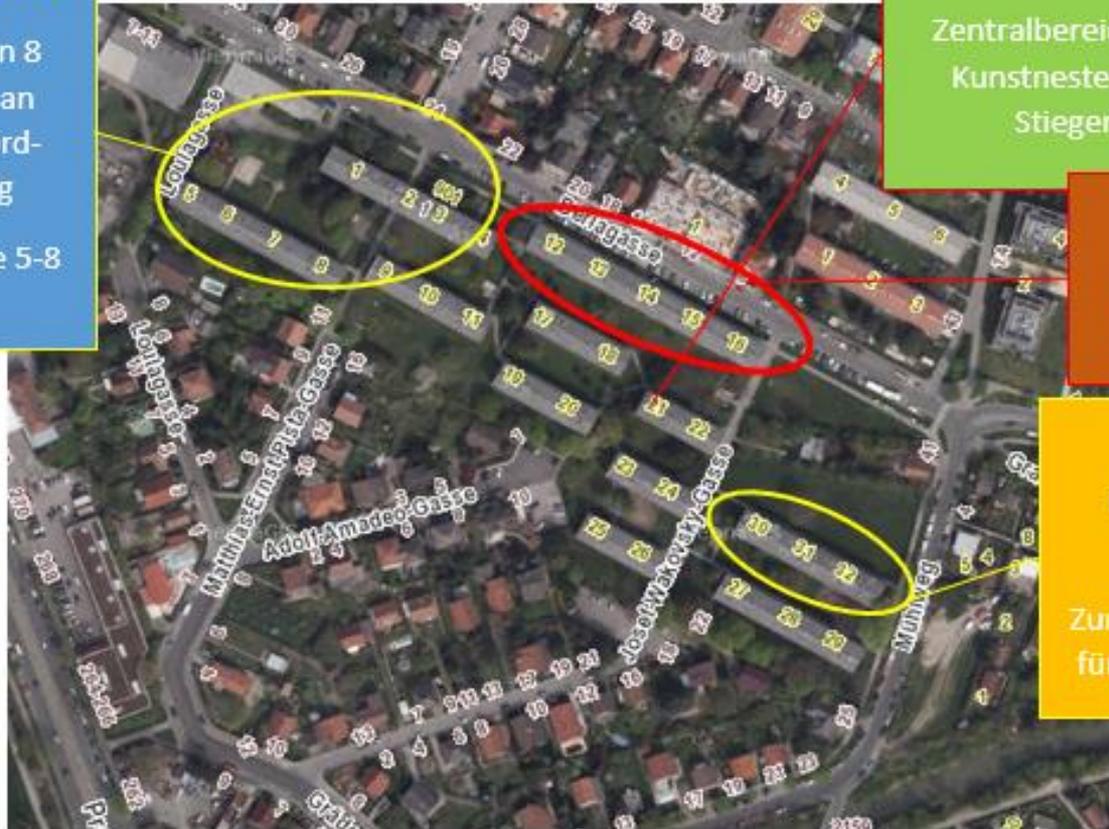
Bei Sanierung 2020:

Platzierung von 8
Kunstnestern an
Stiegen 1-4 nord-
und südseitig

Bzw. 8 an Stiege 5-8
nordseitig

Februar März 2017:

Zentralbereich 2017 mit 8
Kunstnestern gestützt:
Stiegen 12-16

2019

Definitive Platzierung
von 12 Kunstnestern

2018

Platzierung von 10
Kunstnestern
Zur Bestandessicherung
für Sanierung St. 12-16

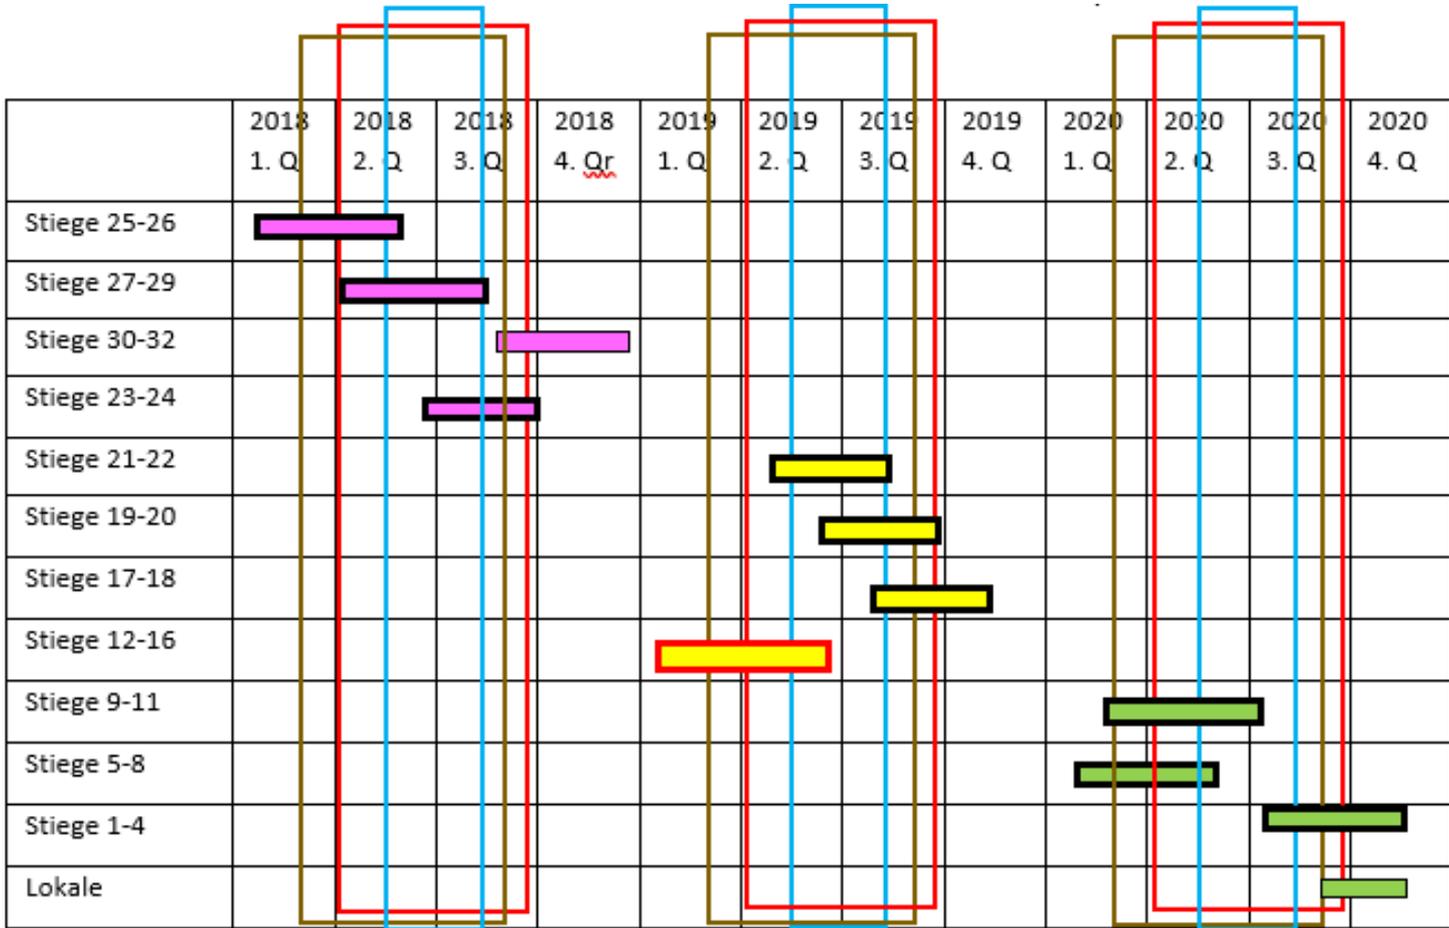
Oliv: Brutzeiten Spatzen. rot: Brutzeiten Mehlschwalben, blau: Brutzeiten Mauersegler

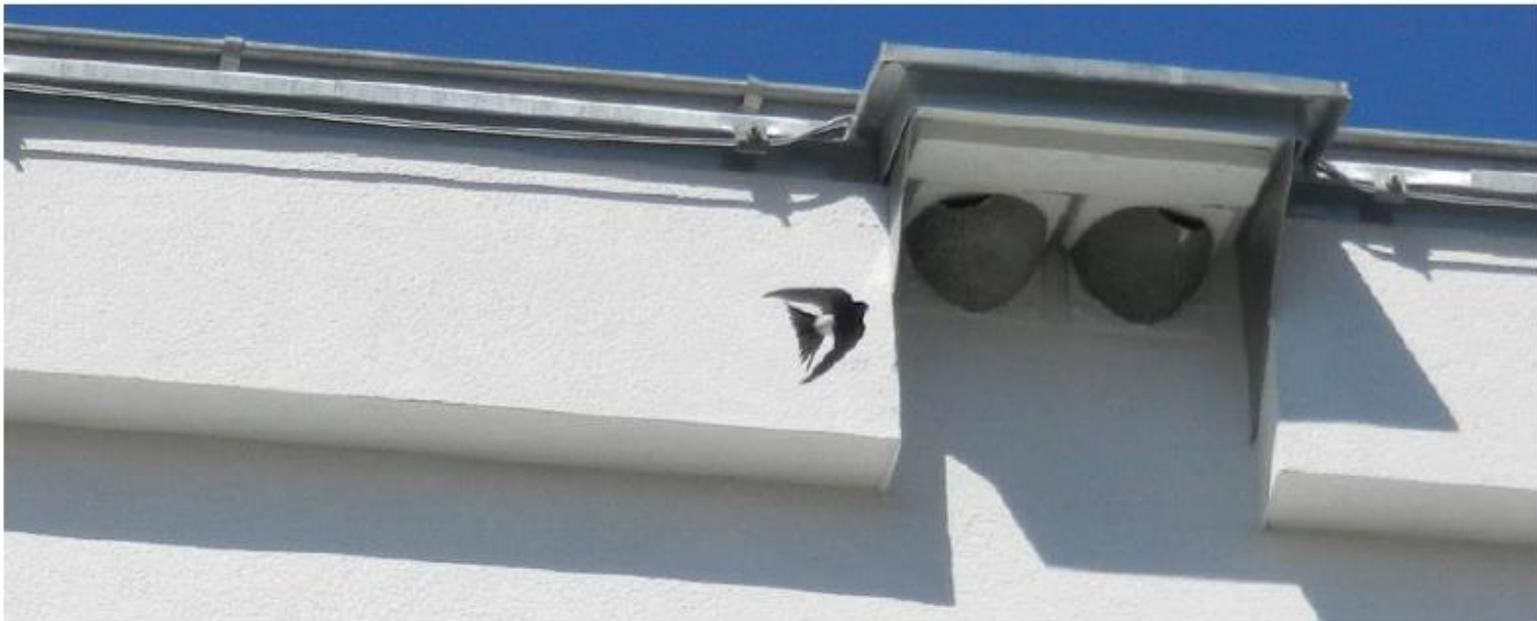
Mehlschwalben Dislozierung gelungen! **Danke an alle**

Sicher ist, dass eines der montierten Kunstnester von Mehlschwalben genutzt wird. Es scheint sich um ein Paar zu handeln. Wir werden das bald sehen, ob die Schwalben Fütterungsflüge vornehmen.

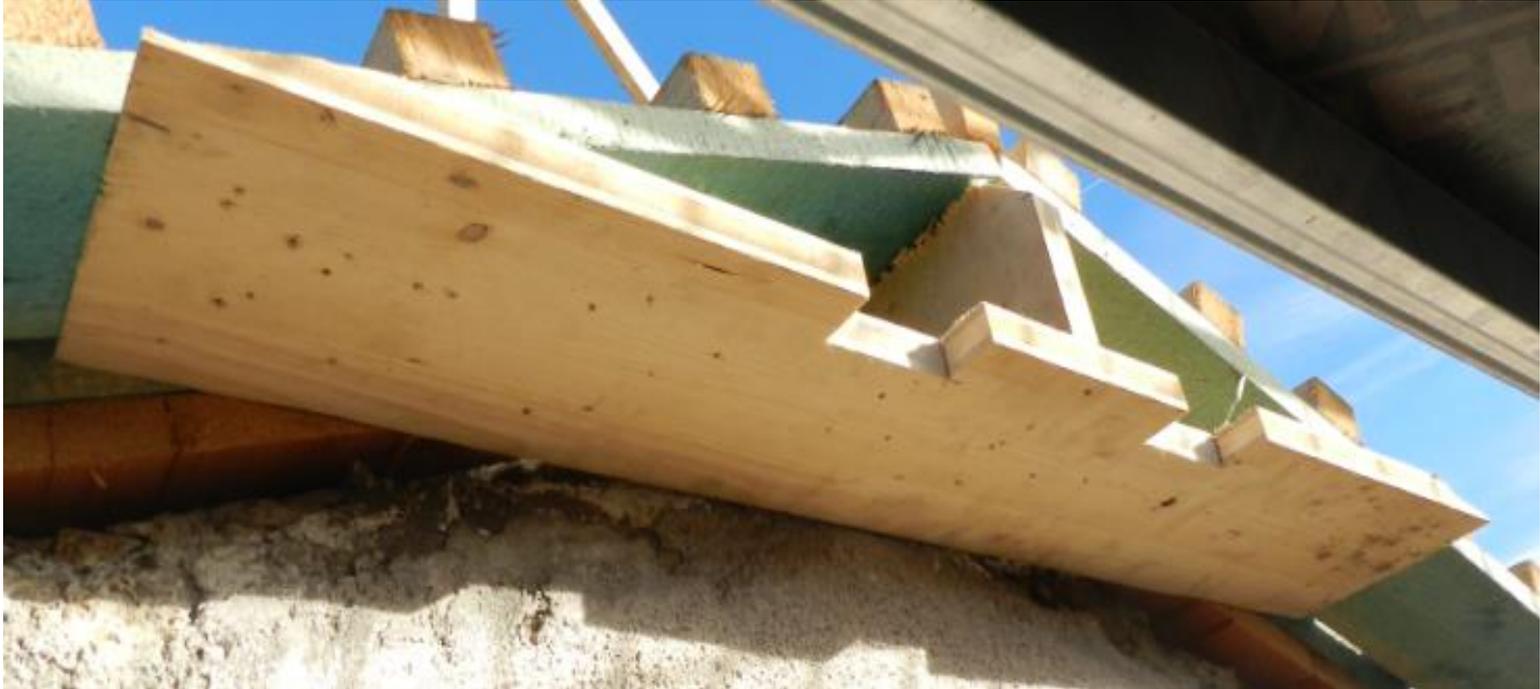
3 Gewerke: Zimmermann/Tischler, Fassader und Spengler

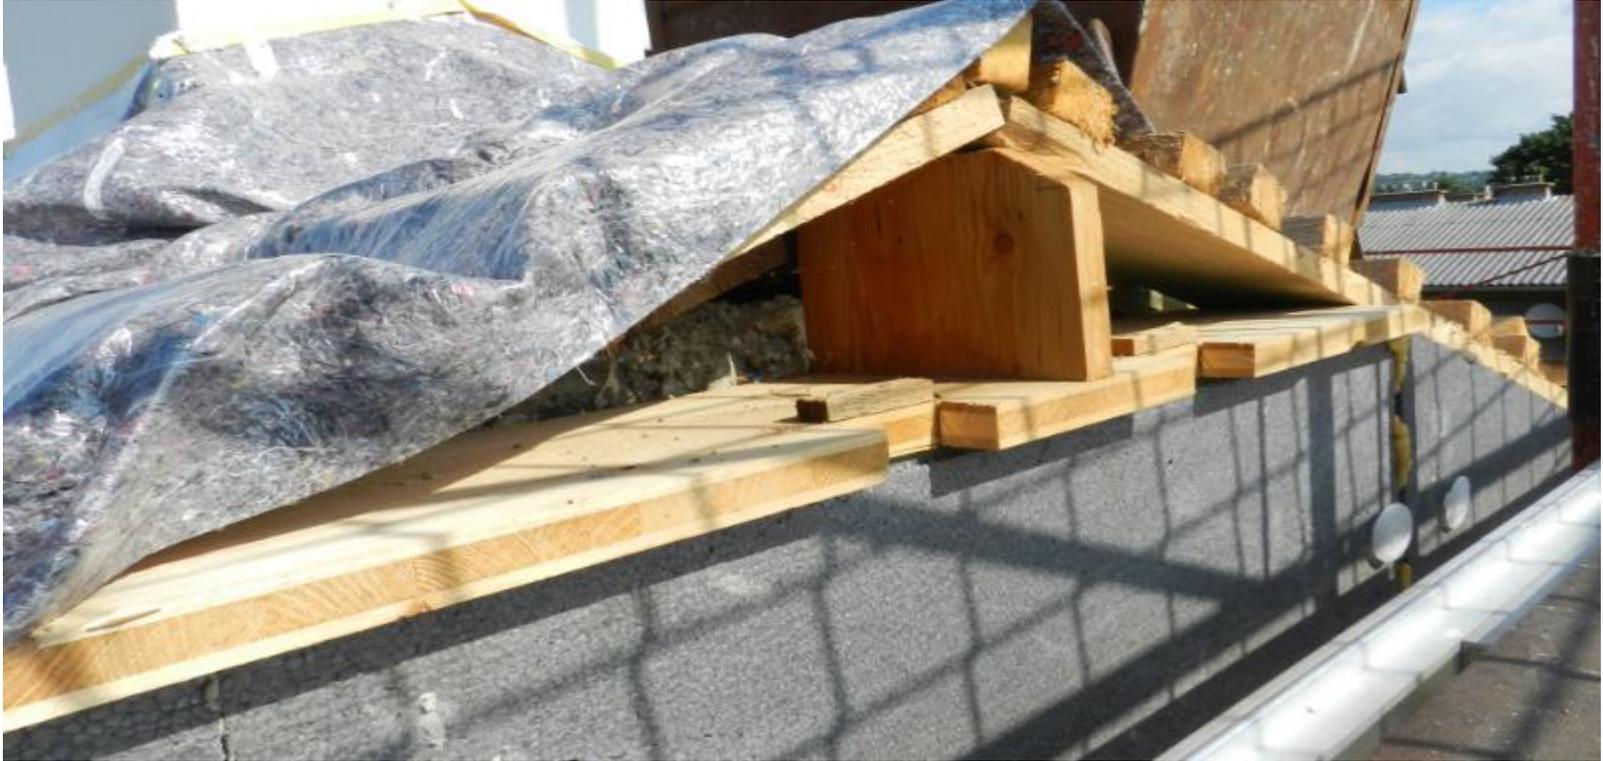
3 Gewerke: Zimmermann/Tischler, Fassader und Spengler

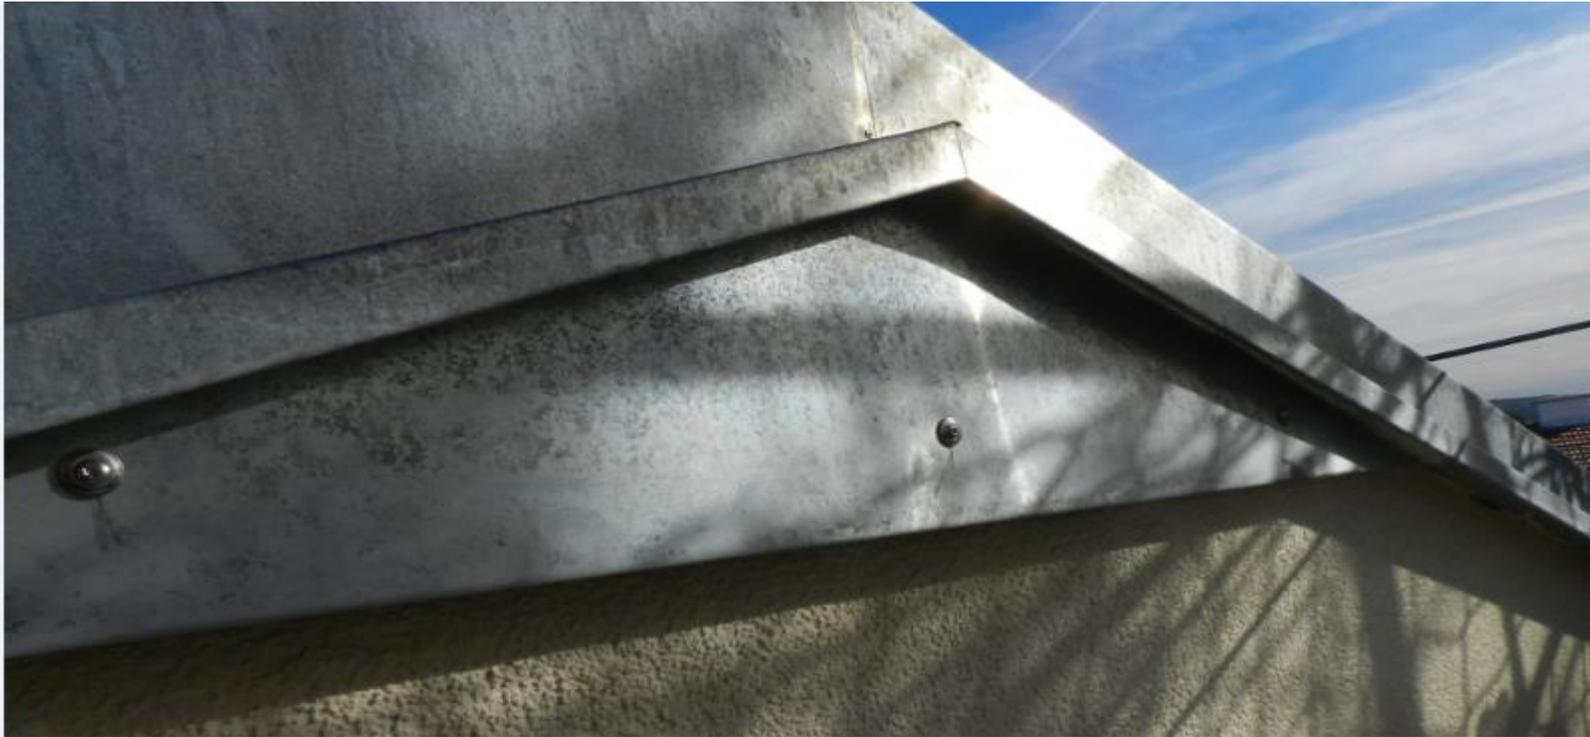
3 Gewerke: Zimmermann/Tischler, Fassader und Spengler

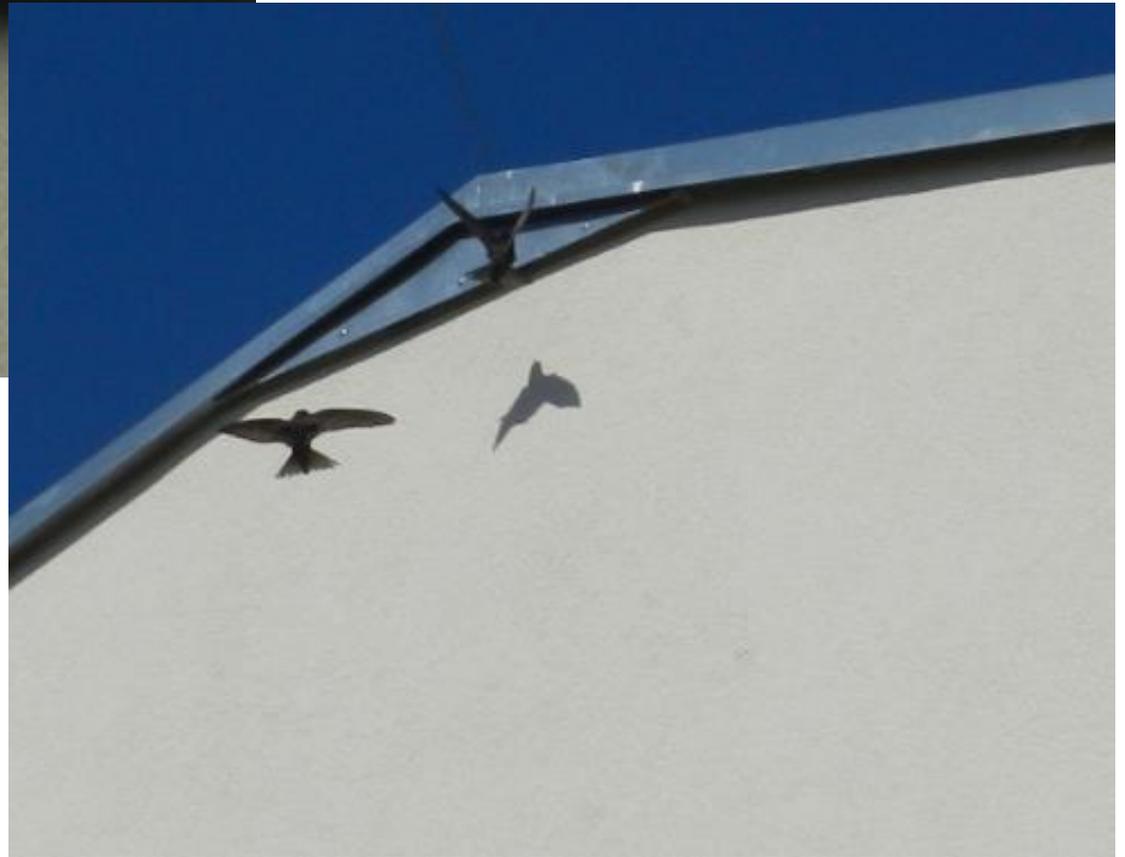
Juli 2015

Juni 2016

Gelungen, da

- Identischer Ort
- Ohne Verlust einer Brutsaison

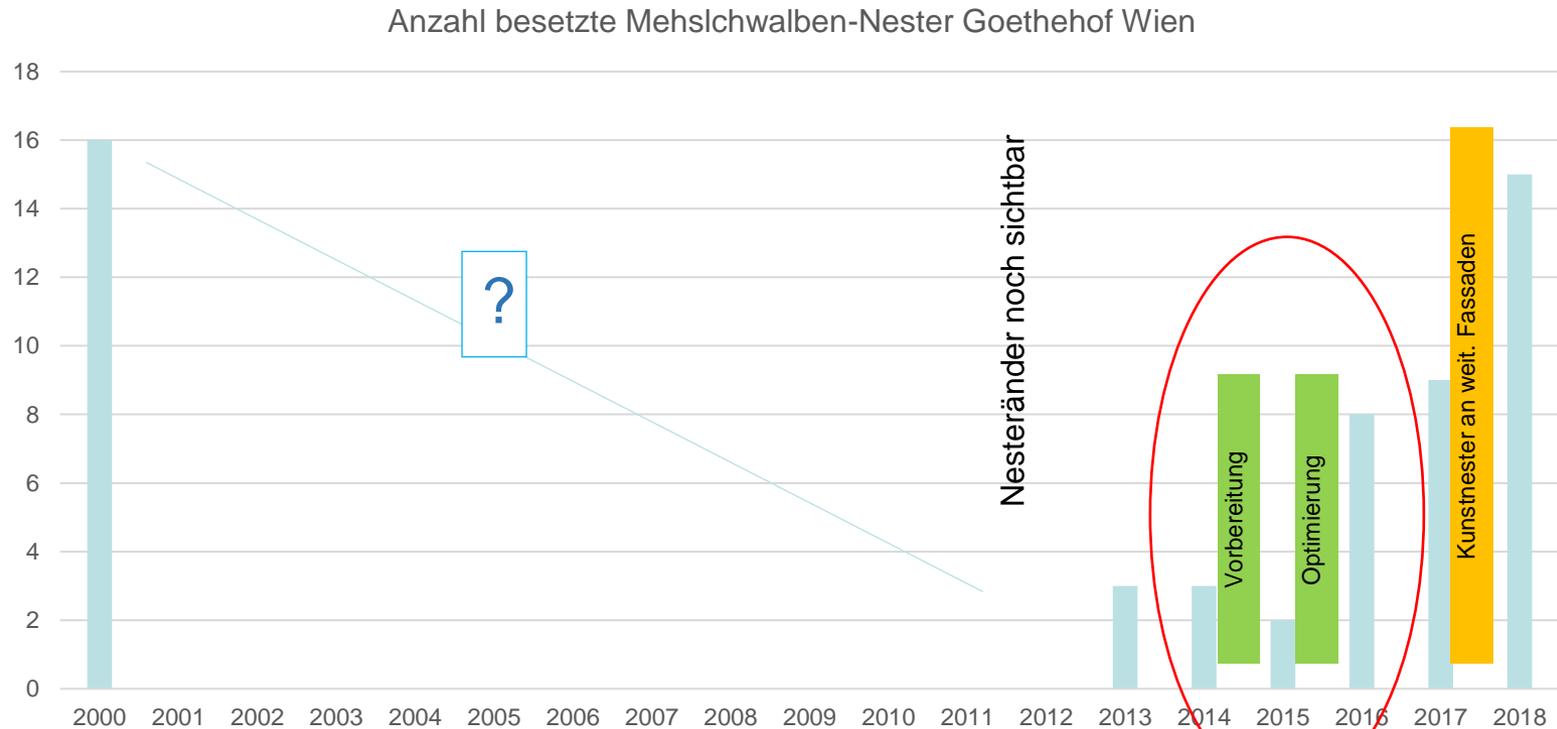
Abbildung: Kenntnis der besetzten Nester in der Mehlschwalbenkolonie Goethehof. In welchen Stufen der Niedergang der Kolonie vor sich ging, ist nicht bekannt. Klar ist allerdings, dass in dieser Zeit viele Nester unbrauchbar gemacht bzw. heruntergeschlagen wurden. Die Vorbereitung (Einsatz von Kunstnestern) und die exakt terminierte Sanierung der hofseitigen Fassaden der Stiege 1 und 23 sicherten den Bestand. Die Kunstnester an weiteren Stiegen, an deren Fassaden vor Jahren auch Mehlschwalbennester klebten, erhöhten die Anzahl der besetzten Nester.

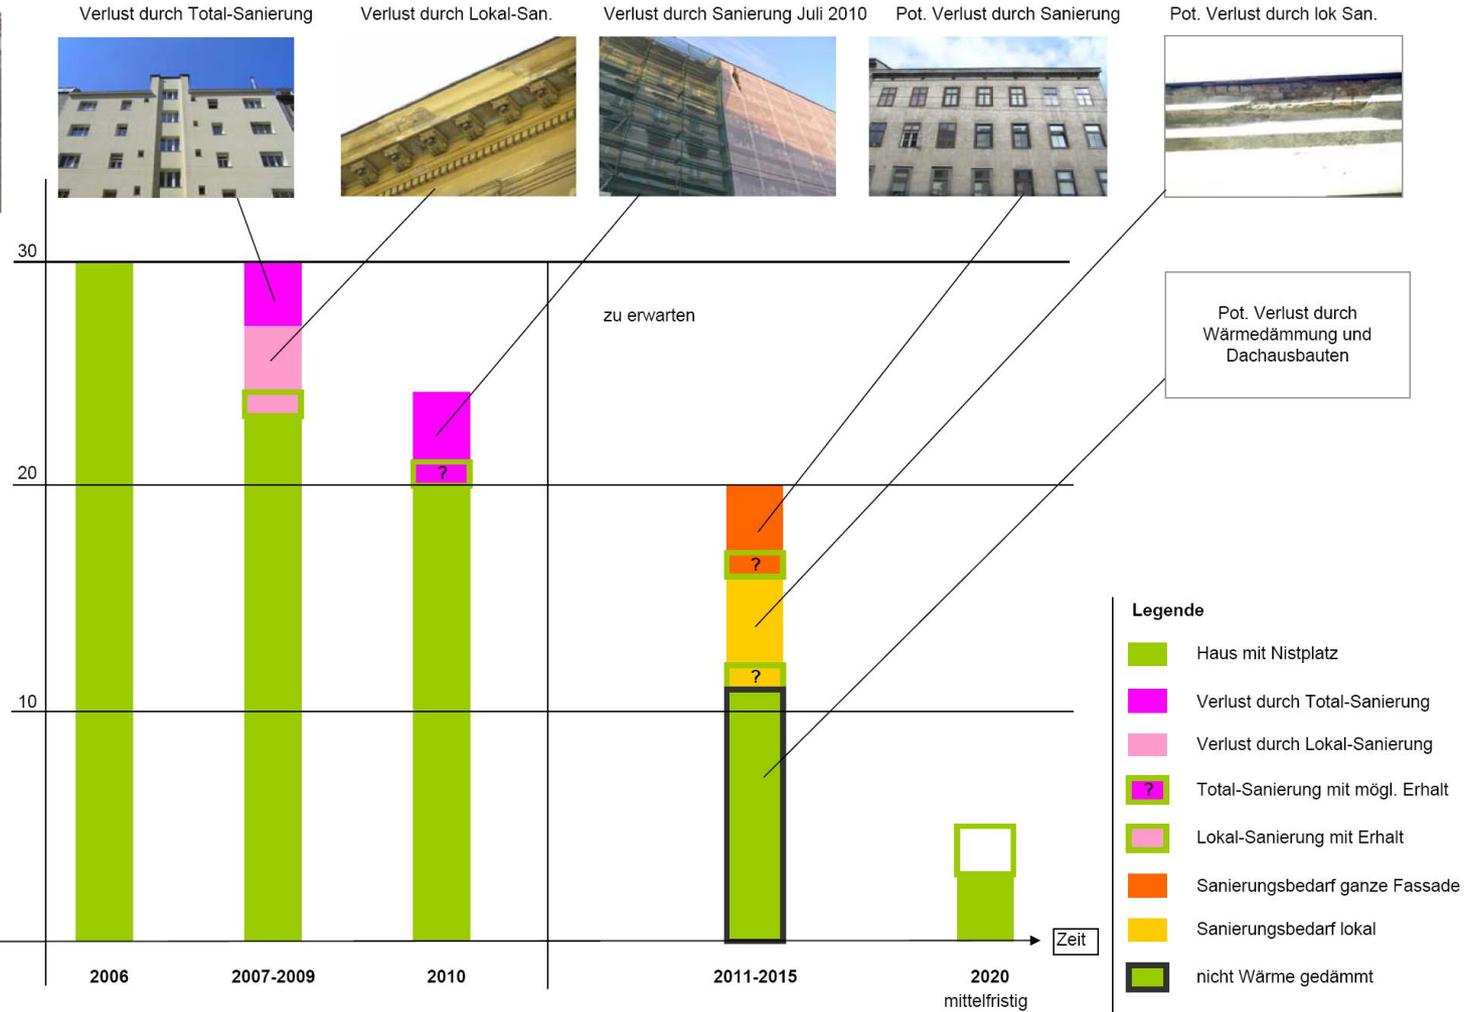
Verlust von Häusern mit Mauersegler-Nistplätzen in den letzten 4 Jahren in repräsentativen Strassenzügen in Wien Margareten

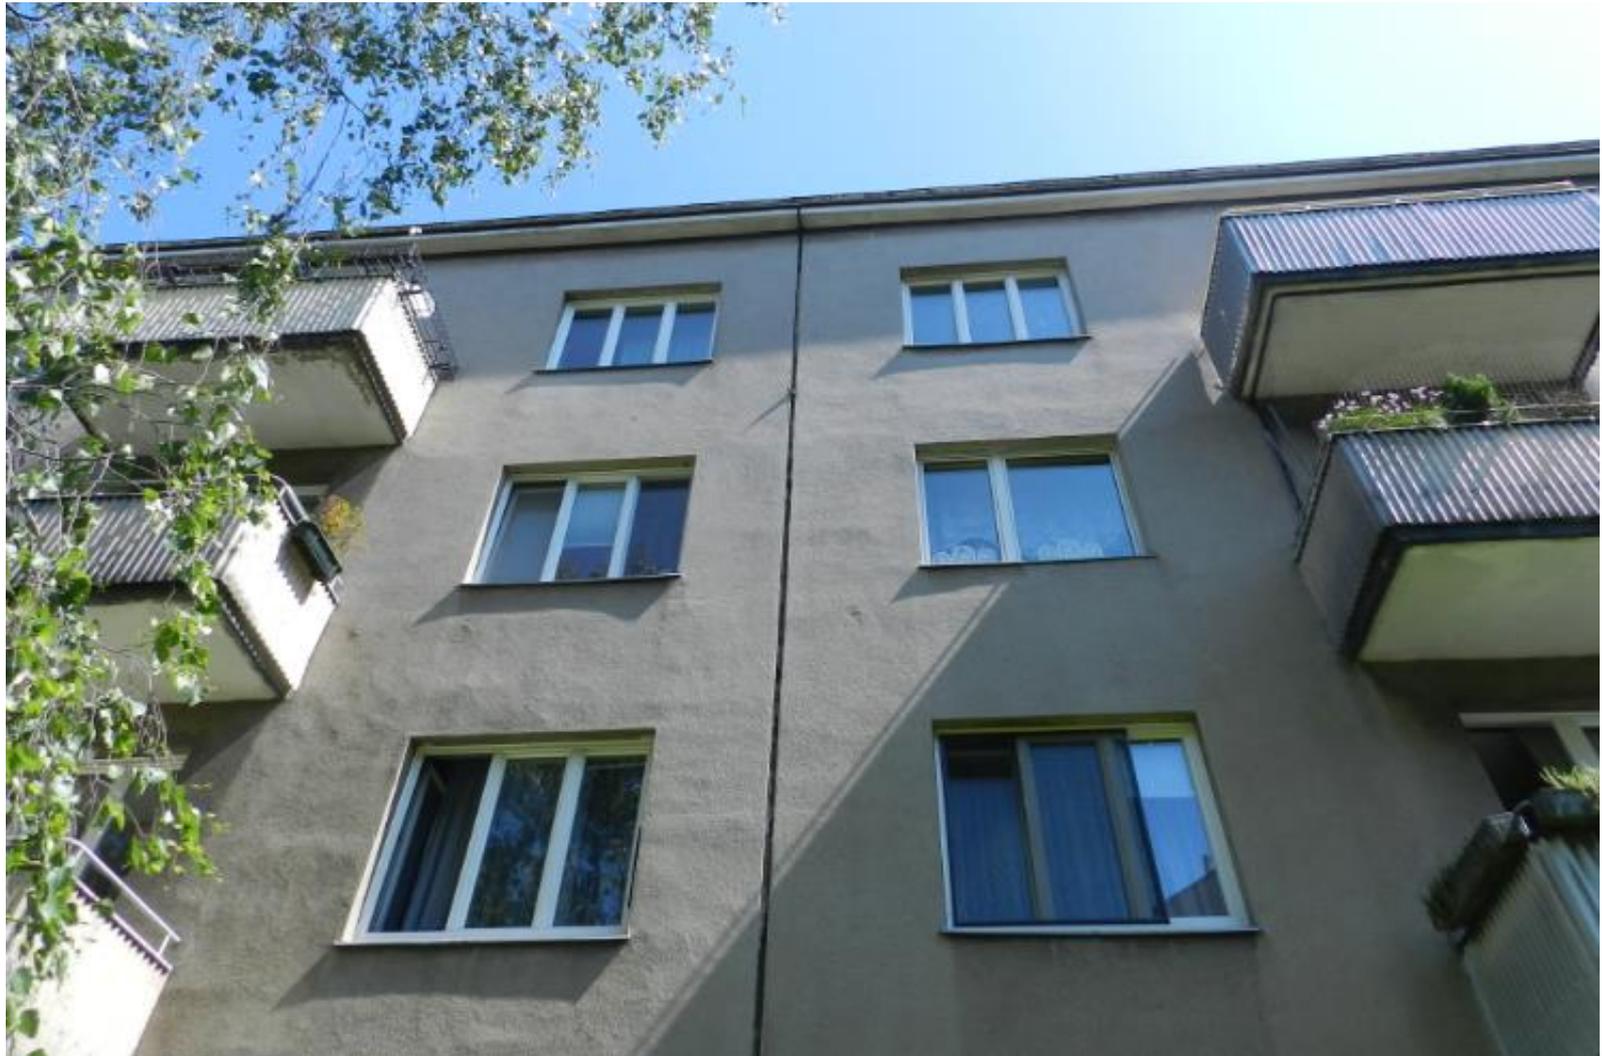
Fledermäuse in Dehnungsfugen

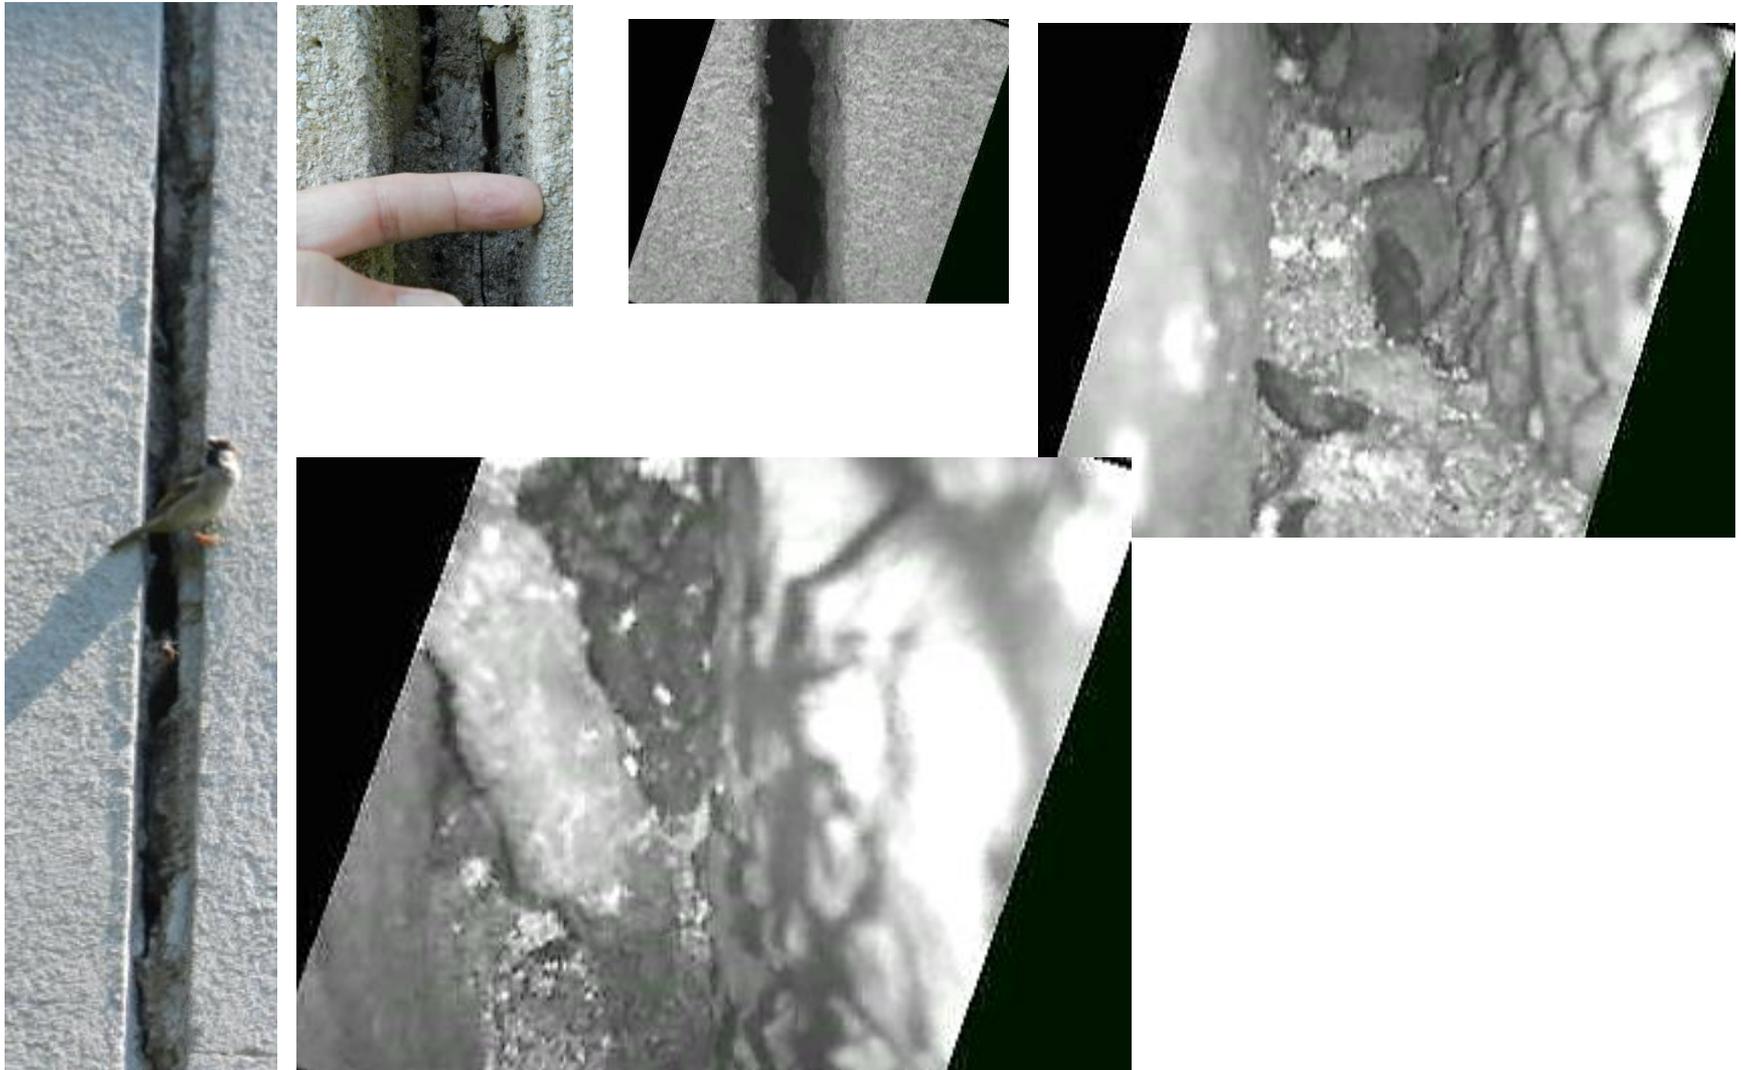
Fledermäuse in Dehnungsfugen
